## 卒業研究

### —1923 年関東大震災の教訓と鉄筋コンクリート—

### —2024 年石川県能登半島地震の災害調査経路—

### —2024 年石川県能登半島地震の災害調査—

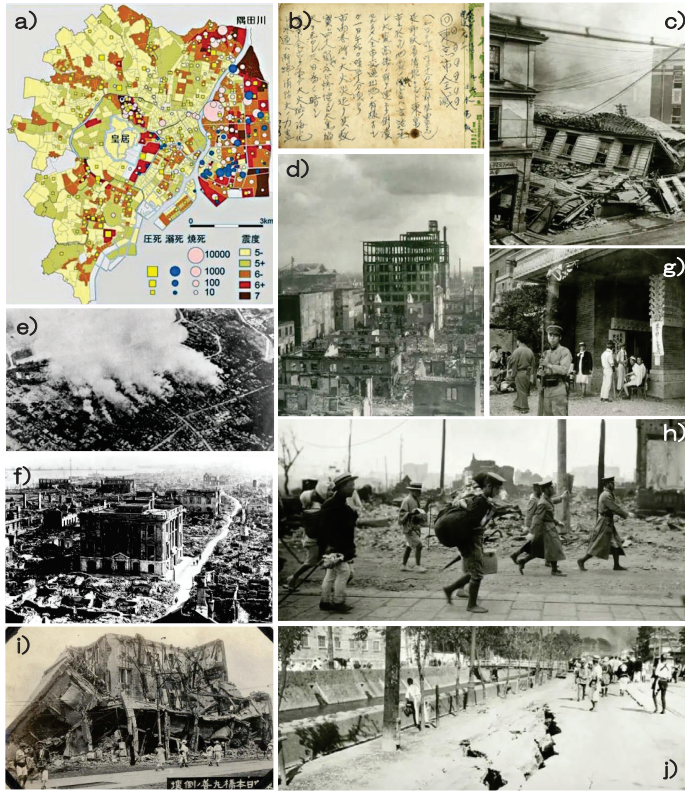
a) 人的被害の要因、b) 翌日の電報『東京市全滅』、c) 木造建築の倒壊と火災（日比谷）、d) 鎮火後の銀座付近、e) 9 月 2 日の都心部（延焼の様子）、f) 帝国ホテル（鉄筋コンクリート構造）周辺の様子、g) 帝国ホテル入口（避難拠点として活躍）、h) 子供を背負って非難する兵士、i) 丸善（鉄骨造）の崩壊、j) 地割れの様子。【出典】朝日新聞デジタル、歴史地震研究会・日本地図センター、金山弘昌：関東大震災と日本橋の近代建築（日本橋研究）、USGS Denver Library Photographic Collection, 1923.

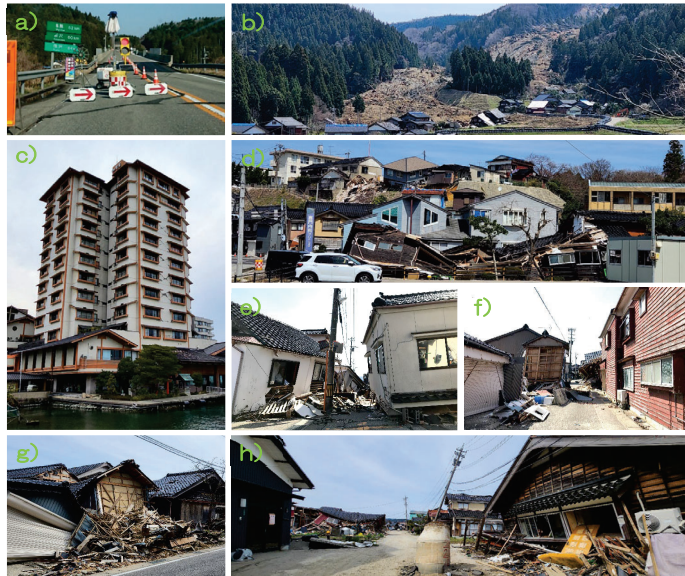
＜凡例＞ 七尾市は写真 a) と写真 c)。輪島市は写真 b) と写真 d) ～f)。珠洲市は写真 g) と写真 h)。

a) 能越自動車道、b) 土砂崩れ、c) 加賀屋旅館（RC 壁のせん断ひび割れ）、d) 写真奥は法面（のりめん）の崩壊。写真手前は平屋木造住宅の倒壊、e) 『ねじれ』による 2 階建木造住宅の層間崩壊、f) 筋交い不足による層間崩壊、g) 地震と津波襲来後の木造家屋群の様子、h) マンホールが地盤の液状化により 150 cm 上昇、写真の左右で木造住宅の損傷状況が異なる。右は旧耐震基準で設計された建物、左は被災後も自立しているため新耐震設計法施行後の建物と推察される。

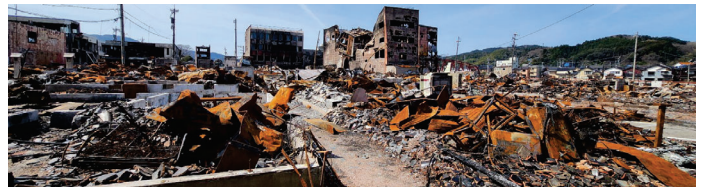
延焼により燃え広がった輪島市河井町朝市通りの被害写真。木造建物は消失してしまった。
